## IL PONTE SULL'AUSA A RIMINI E LA SUA STORIA

### La tormentata storia del monumento

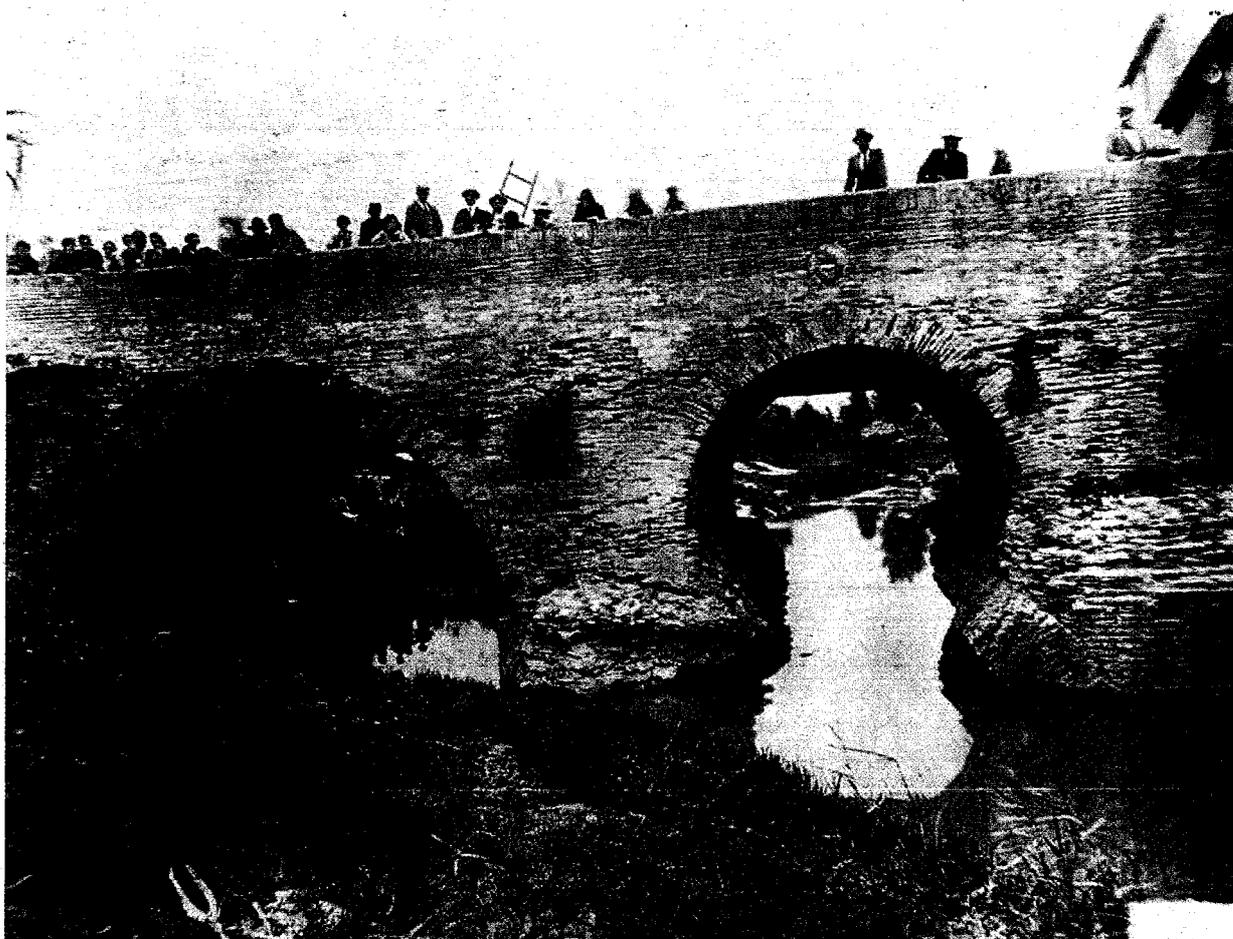
Fig. 1. Rimini, Ponte sull'Ausa: veduta verso mare alla fine dell'Ottocento.

mente difficile è capire dalle foto dell'800 se la tecnica costruttiva dell'arcata orientale sia proprio di età bizantina (fig. 1). Nei codici più antichi, che risalgono al X secolo, compaiono le prime citazioni del fiume Ausa, ma il ponte non viene nominato (5).

Per l'età bizantina non si hanno documenti certi, ma A. Negrioli, ispettore della Soprintendenza di Bologna nel 1919, descrivendo il ponte, parla di un'arcata bizantina orientale, di una romana occidentale e di un pilone centrale non databile perché troppo rovinato (4); ma estrema-

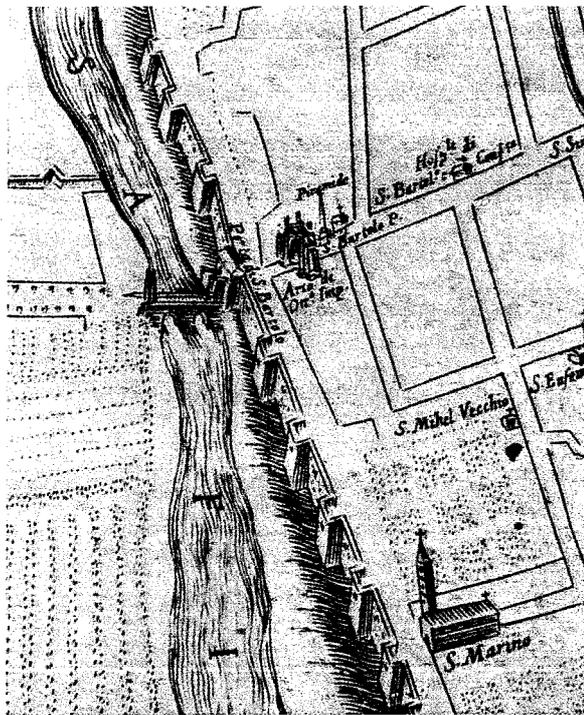
cartine della città di Rimini, come la veduta della città di Braun del 1593, dove compaiono entrambe le arcate (7) (fig. 2).

Fig. 2. Rimini, Ponte sull'Ausa: incisione di Arrigoni del 1616.

Il primo documento d'archivio importante risale al 1523-25, dove si parla della distruzione «degli archi» a causa di un'alluvione (6); da questo documento si deduce un elemento fondamentale, cioè che nel 1523-25 le arcate del ponte erano almeno due. A favore della presenza di due arcate sono le

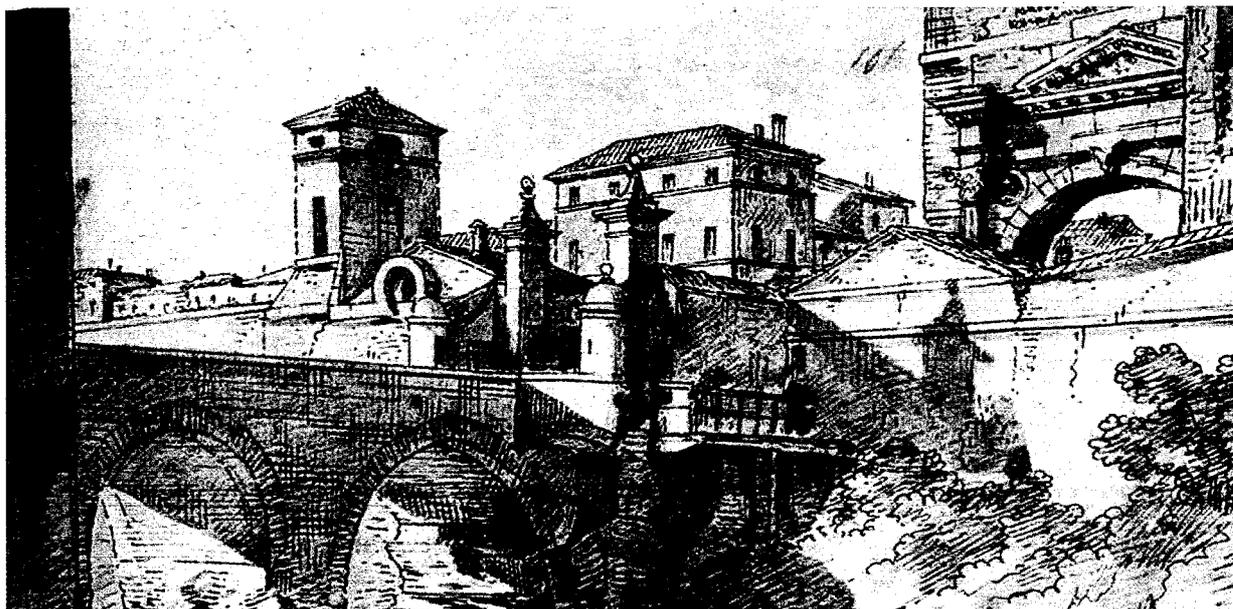
(13) TONINI 1848, p. 238: per avere un'idea abbastanza chiara del ponte che vide lo storico ci si può avvalere dell'incisione del Liverani del 1844 (fig. 3) e delle foto della fine '800, in CONTI PASINI 1982, pp. 114, 115, 117.

Fig. 3. Rimini, Ponte sull'Ausa: incisione di Liverani del 1844.

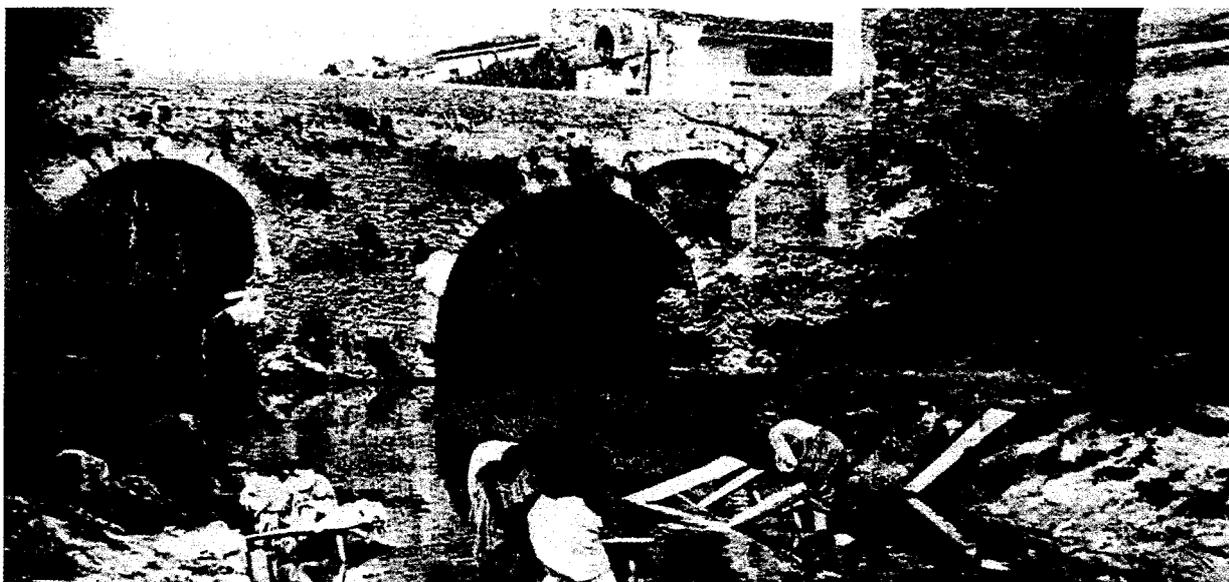
Fig. 4. Rimini, Ponte sull'Ausa: veduta verso monte alla fine dell'Ottocento.

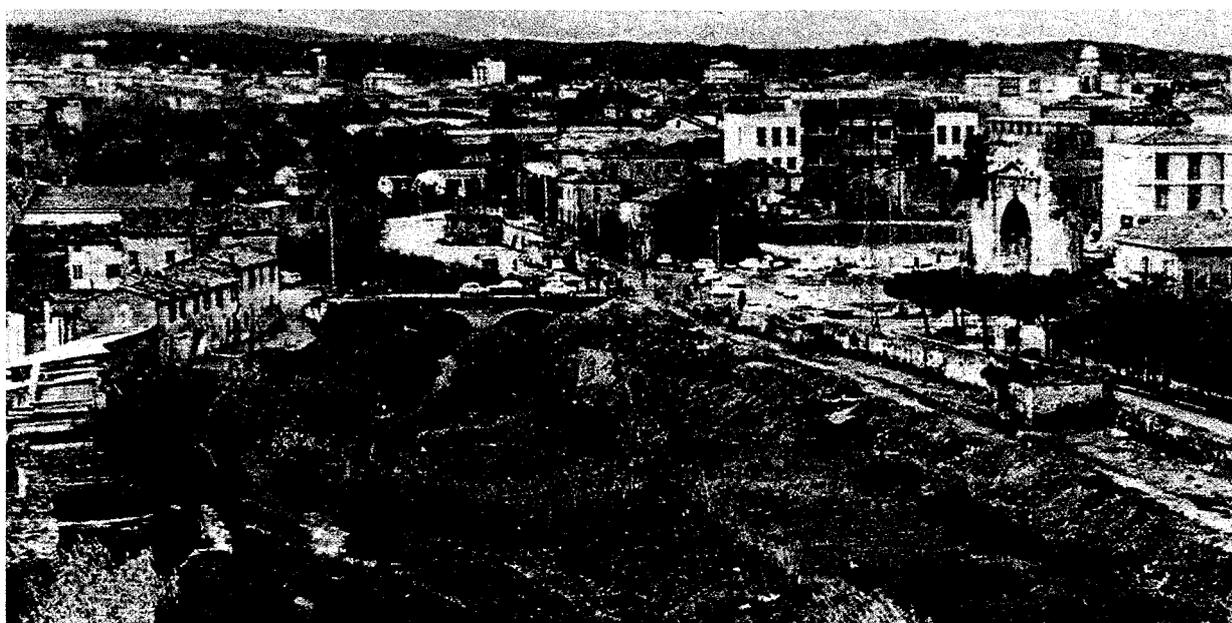
Fig. 5. Rimini, Ponte sull'Ausa: ricostruzione nel dopoguerra.

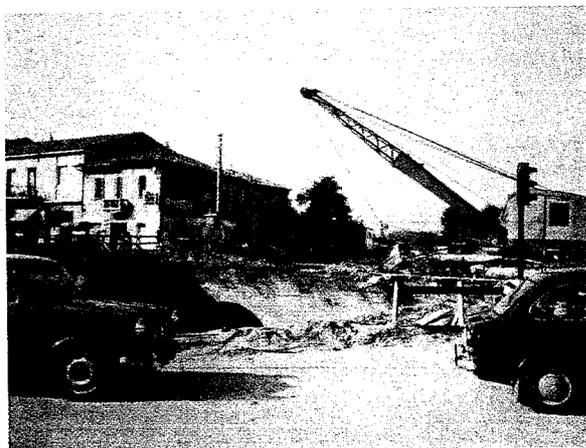
cetta gli strati più bassi dell'arcata occidentale (17) (figg. 6-7). In seguito il ponte viene cementato e trasformato in sottopassaggio per biciclette e pedoni e l'Ausa tombinato (fig. 8).

Fig. 8. Rimini, Ponte sull'Ausa: inizio dei lavori di tombinatura dell'Ausa.

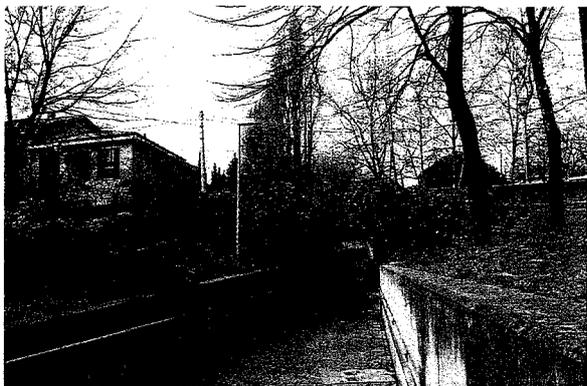
Fig. 9. Rimini, Ponte sull'Ausa: sottopassaggio per biciclette e pedoni.

Il problema maggiore è capire se i resti scavati da Zuffa siano stati distrutti oppure sepolti e cementati, perché non vi è alcuna documentazione a riguardo. Inoltre, se nella migliore delle ipotesi, le arcate fossero state cementate, sarebbe interessante sapere sotto quali delle due è stato costruito il sottopassaggio. Da parte nostra si è cercato di sovrapporre al computer due immagini scattate dalla stessa posizione nel 1967 e nel 1974 e giocando con lo zoom e la trasparenza, pare che il sottopassaggio odierno corrisponda al pilone centrale (fig. 9).
